Data:	styczeń 2019	Kategoria obiektu:	
Tytuł opracowania:	EKSPERTYZA TECHNICZNA DOTYCZĄCA STANU TECHNICZNEGO BUDYNKU GOSPODARCZEGO, działka nr 314, obr.: 0003 LUBAWKA_3, jed. ewid.: 020703_4 (Lubawka - miasto), ark. mapy: 5.139.29.05.3.1		
Obiekt:	BUDYNEK MIESZKALNY WIELORODZINNY		
Adres obiektu:	dz. 314, obr.: 0003 LUBAWKA_3, jed. ewid.: 020703_4 (Lubawka - miasto), ark. mapy: 5.139.29.05.3.1		
Branża:	KONSTRUKCJA		
Stadium:	EKSPERTYZA TECHNICZNA		
Inwestor:	ZAKŁAD GOSPODARKI MIEJSKIEJ W LUBWACE z siedzibą przy ul. Zielonej nr 12

EKSPERTYZA TECHNICZNA BUDYNKU

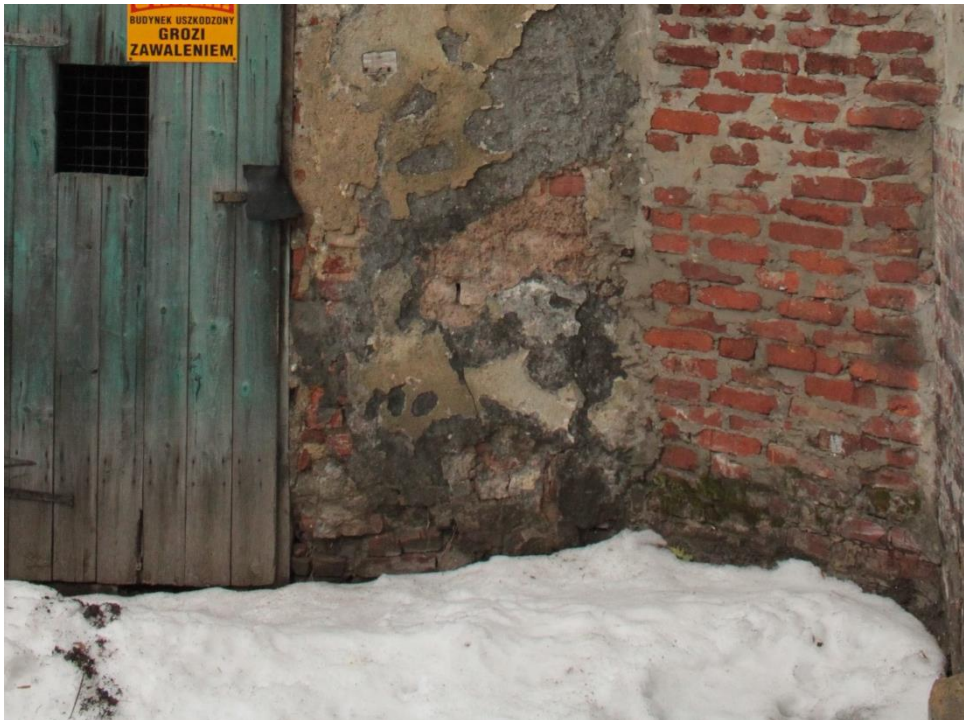
Widoczne zawilgocenie fundamentów spowodowane brakiem izolacji pionowej fundamentów jak i napływem wód opadowych z okalającego terenu bezpośrednio pod budynek - teren od strony wschodniej i południowej jest ukształtowany ze spadkiem w kierunku ścian zewnętrznych. Brak odwodnienia liniowego fundamentów powoduje niemożność odpływu wód. W ścianach fundamentowych widoczne braki zaprawy, poluzowane i przemieszczane cegły.

Stan techniczny fundamentów należy ocenić jako AWARYJNY.

Zdjęcie przedstawia stan techniczny ścian na styku z gruntem

Stan techniczny fundamentów i ścian przyziemia ocenia się jako awaryjny niepozwalający na realizację remontu obiektu.

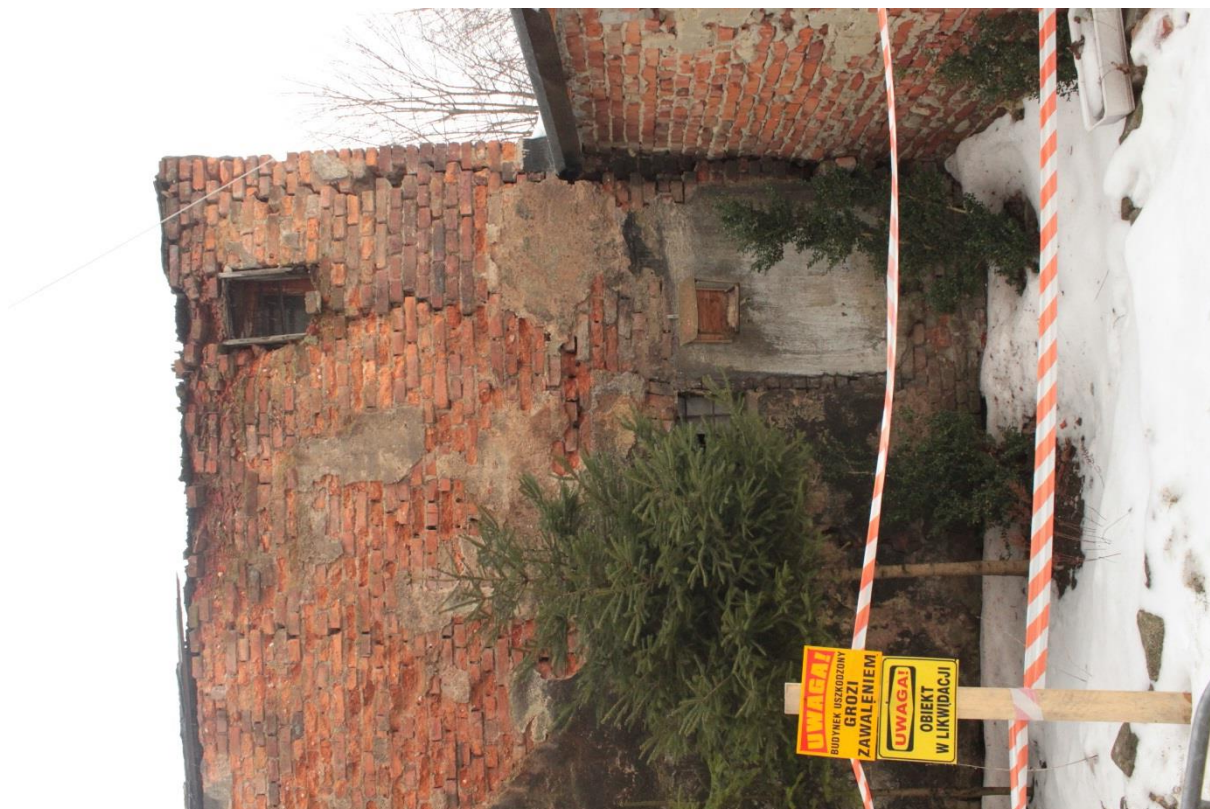
Rys. PZT-1 zdjęcie nr 1.

Stan techniczny i występujące nieprawidłowości ścian zewnętrznych. Wszystkie ściany zewnętrzne posiadają znaczne ubytki w wyprawie tynkarskiej. Na wszystkich ścianach da się zaobserwować zarysowania z przemieszczaniami. Ściana od strony wschodniej na całej swojej długości od miejsca styku z komórkami lokatorskimi do muru łączącego budynek gospodarczy z budynkiem mieszkalnym nr 9 znajduje się w stanie awaryjnym. Całość konstrukcji spękana, ściana posiada znaczne odchylenia od pionu, część na styku z komórkami lokatorskimi zupełnie odspojona – wiązania w konstrukcji ściany praktycznie nie istnieją. Część ściany na styku z okapem zmurzała z powodu uszkodzenia poszycia dachowego a w konsekwencji konstrukcji płatwiowo – kleszczowej podtrzymującej dach.

Stan techniczny ścian zewnętrznych należy ocenić jako AWARYJNY.

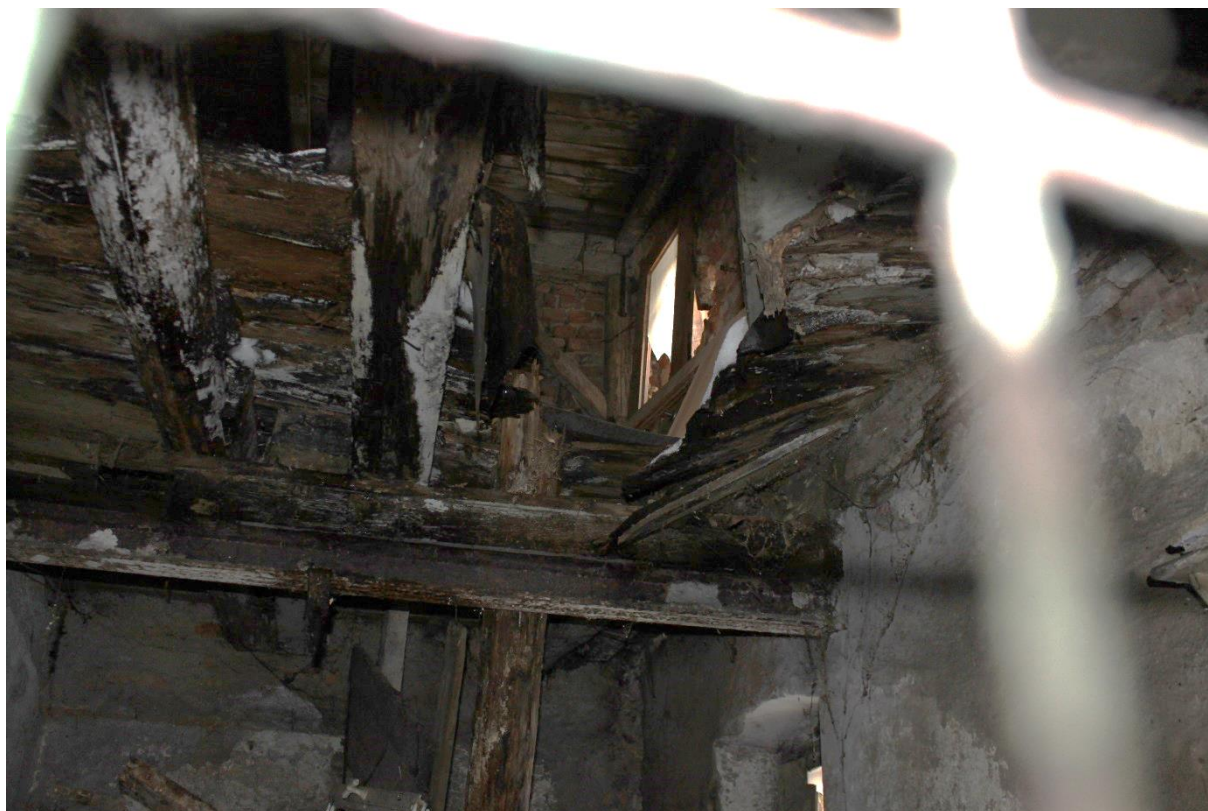
Rys. techniczne zdjęcie nr. 1

Strop odcinkowy znajduje się w bardzo złym stanie technicznym część stropu w pomieszczeniu nr 1 jest zawalona od góry otwór zabezpieczono doraźnie deskami i fragmentami skrzydeł drzwiowych. Strop w pomieszczeniu nr 3 znajduje się w stanie całkowitego zniszczenia. Ze względu na przeciekający dach zniszczona została większa część konstrukcji poszycia i konstrukcji dachu umożliwiając swobodny przepływ wód opadowych do wnętrza budynku niszcząc w dalszej kolejności strop drewniany.

Stan techniczny stropów należy ocenić jako awaryjny.

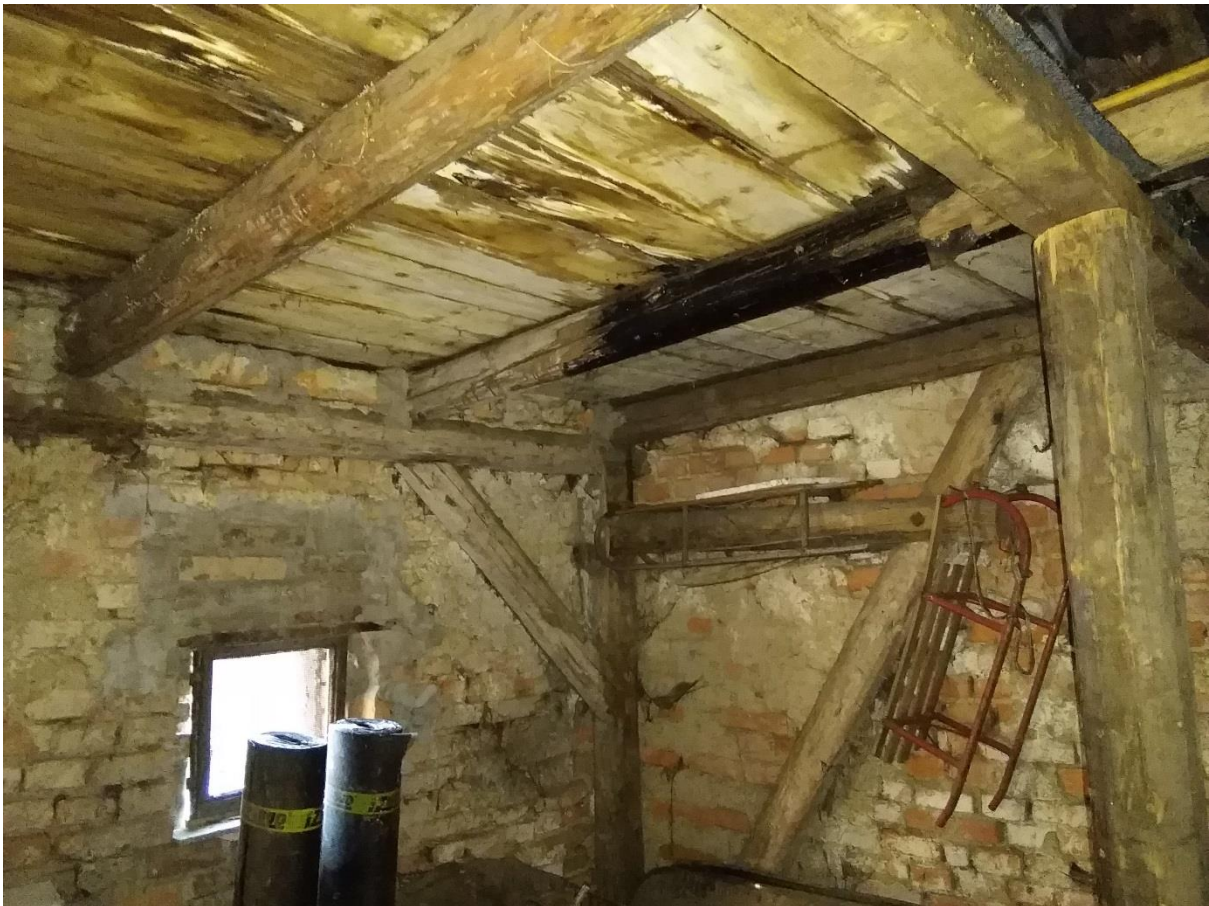
Rys. techniczne zdjęcie nr.3

W budynku występuje dach płaski drewniany o konstrukcji płatwiowo – kleszczowej o nachyleniu połaci dachowej 7°. Poszycie dachu stanowi papa asfaltowa. Krokwie o wymiarach około 14x14 cm w rozstawie około 95 cm wsparte obustronnie na płatwiach i w środku rozpiętości za pośrednictwem drewnianego słupka na belce drewnianej. Sztywność konstrukcji jest zapewniona poprzez zastosowanie szkieletowej konstrukcji dachu. Wszystkie siły są przekazywane na ściany za pośrednictwem słupów, mieczy, kleszczy i zastrzałów. Konstrukcja dachu jak poszycie dachowego znajduje się w złym stanie technicznym. Część połaci dachowej jest załamana. Większość elementów konstrukcyjnych dachu jest zaatakowana przez grzyby i zdegradowana biologicznie. Dach wraz z poszyciem i elementami konstrukcyjnymi nad pomieszczeniem nr 3 jest w całości zniszczony. Jakiegokolwiek prace remontowe są nieuzasadnione ekonomicznie.

Stan techniczny elementów konstrukcji dachu należy ocenić jako awaryjny.
